【「車両火災」におけるデータ分析と事例について】

この度、注意喚起を図るために、過去10年間（2010年から2019年まで）に郡山消防本部管内で発生した「車両火災」についての統計を取りまとめましたので公表します。

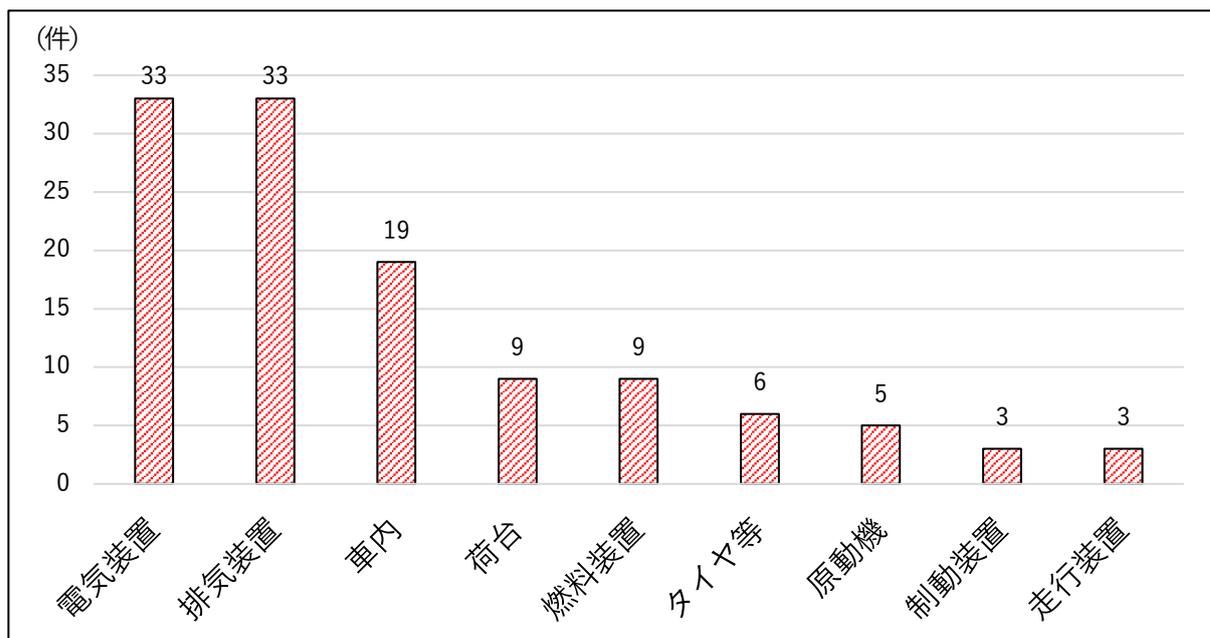
（1）主な出火箇所別の火災件数

車両火災における主な出火箇所をみると、「電気装置」と「排気装置」が最も多くそれぞれ33件、次いで「車内」が19件と続きます。

車両の装置部分からの出火が86件と、全火災の60.6%を占めています。

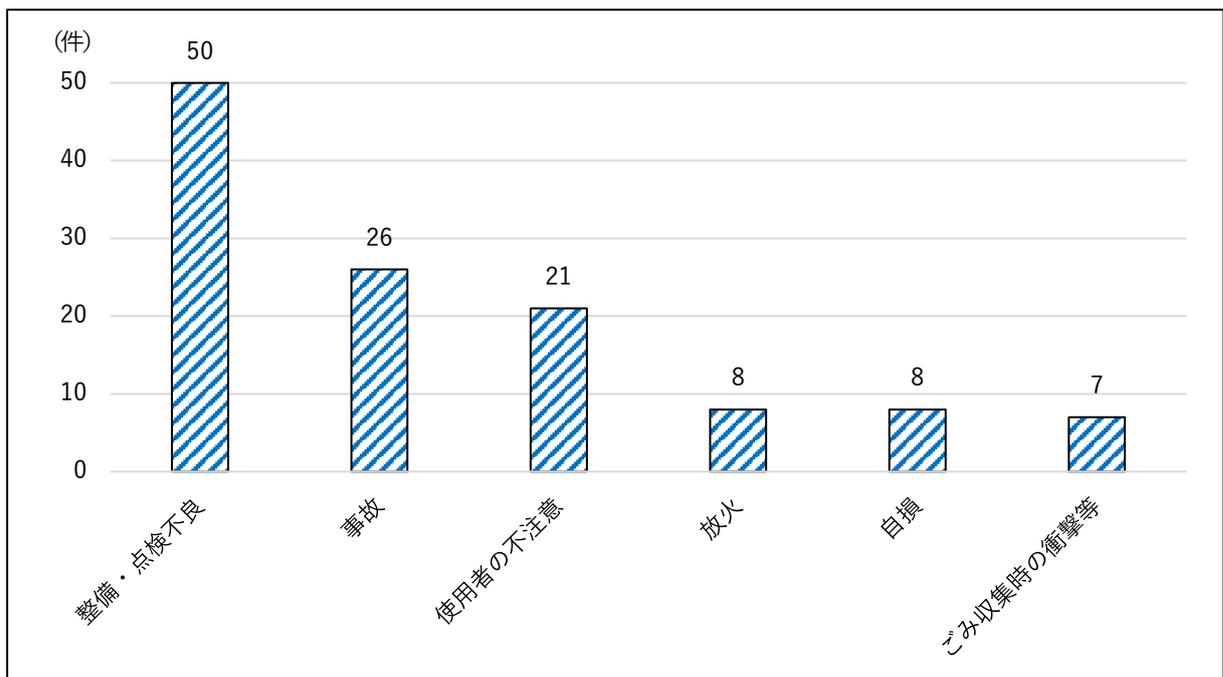
(2) 主な原因別の火災件数

車両火災における主な出火原因をみると、「整備・点検不良」が最も多く50件、次いで「事故」が26件、「使用者の不注意」が21件と続きます。

「放火」と「自損」を除くと、ほとんどがヒューマンエラーによって火災が発生していると言えます。

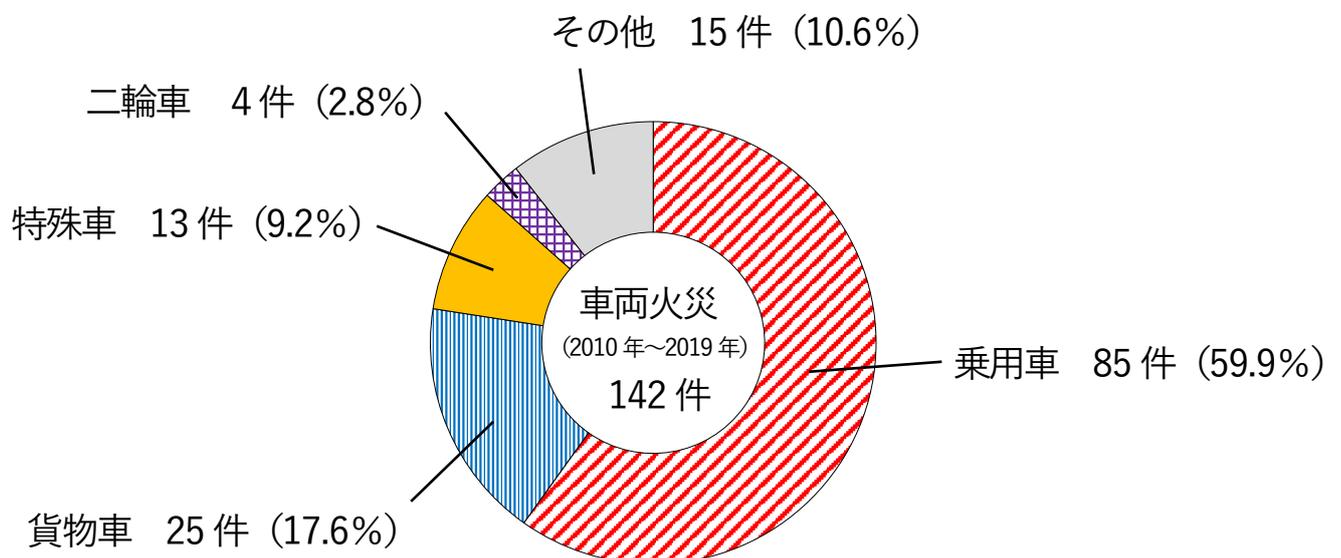
(3) 車種別の火災件数

車種別の火災件数をみると、「乗用車」が最も多く85件(59.9%)、次いで「貨物車」が25件(17.6%)、特殊車13件(9.2%)と続きます。

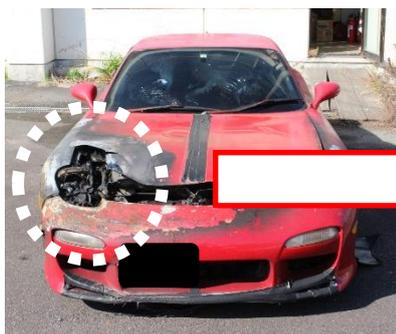
(1) 自家用車の電気配線を自ら改造し走行していたところ、改造したヘッドライトの配線がショートし出火した事例。

このようなケースは、出火箇所「電気装置」、出火原因「整備・点検不良」に分類されます。

ヘッドライトから出火

車両の改造や整備は、正しい知識と専門的な技術、そして車両に合った機器の取付けが必要となります。

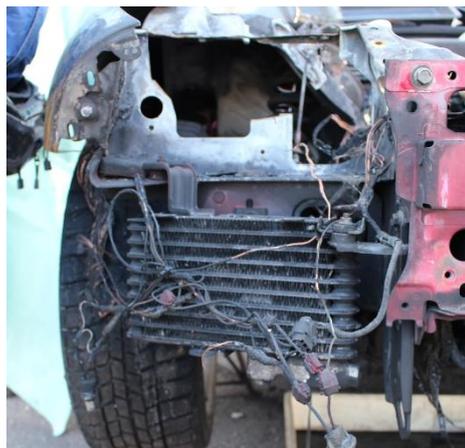
ヘッドライトの配線にショート痕

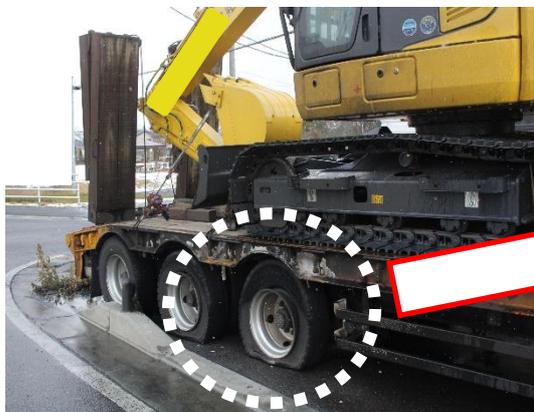
(2) 貨物車のブレーキが作動した状態で気づかずに走行（ブレーキ引きずり）したことによって、ブレーキ周辺が過熱され、タイヤや樹脂製部品に着火し火災となった事例。

このようなケースは出火箇所「制動装置」、出火原因「整備・点検不良」又は「使用者の不注意」（駐車ブレーキの解除忘れ）に分類されます。

トレーラー後輪のブレーキ引きずりにより出火

日頃からの整備・点検や、劣化する部品の定期交換などを確実に実施するとともに、走行前の駐車ブレーキ解除の確認の徹底が必要となります。

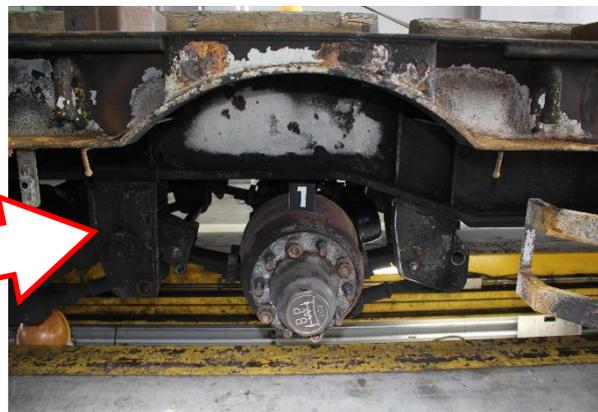
制動装置及びタイヤが焼損
