まもなく秋の農繁期

## 【農作業に関連する火災予防について】

秋の農繁期を迎えるにあたって、農作業に関連する火災の予防を図るため、過去の火災事例と火災予防のポイントを取りまとめましたのでお知らせします。

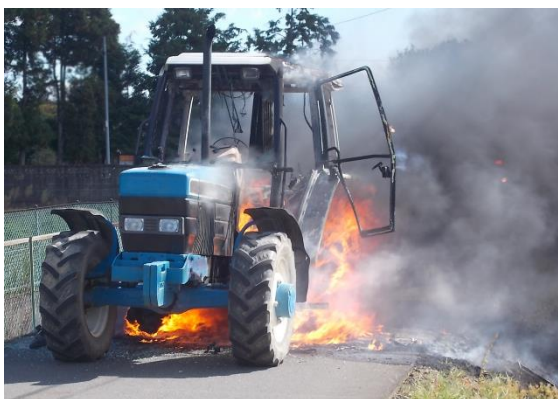
走行中のトラクターから白煙が上がり停車したところ、エンジンルーム内から出火し、トラクターを全損。

エンジンルーム内の電気配線にショートした痕があり、そこから樹脂製の可燃物に引火し燃え広がった。

激しく炎を上げ燃えるトラクター（正面）

走行前や走行中に異音や異臭などの異常を感じた場合は、速やかに安全な場所に駐車し点検を行ってください。

また、定期的な点検・整備を行ってください。

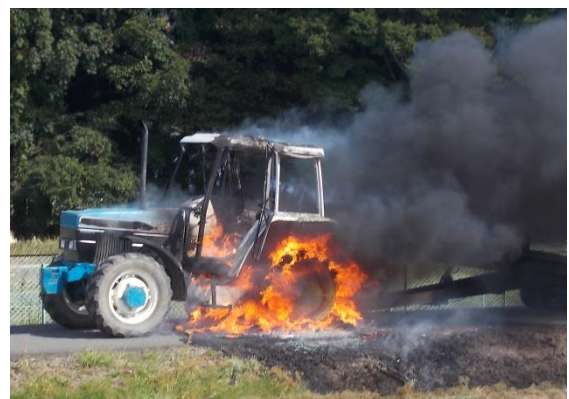
激しく炎を上げ燃えるトラクター（左側面）

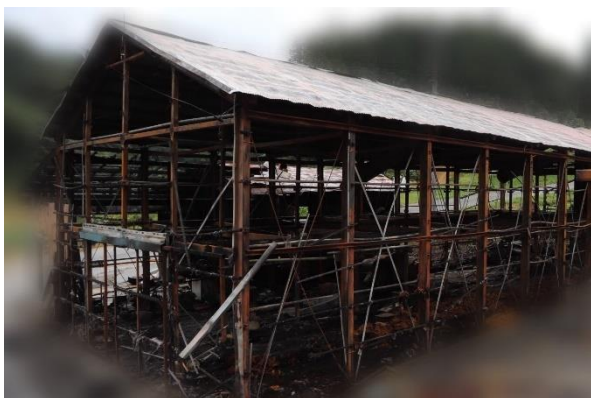
農業用倉庫内に設置されていた分電盤内の低圧進相コンデンサから出火し、倉庫を全焼。

全焼した倉庫

機器を使用しない時はメインブレーカーを切り、低圧進相コンデンサに電圧がかからないようにしましょう。

特に、1975 年（昭和 50 年）以前に製造された低圧進相コンデンサは、保安装置が内蔵されていないほか、経年劣化により火災に至る可能性がありますので、使用停止や交換を推奨します。

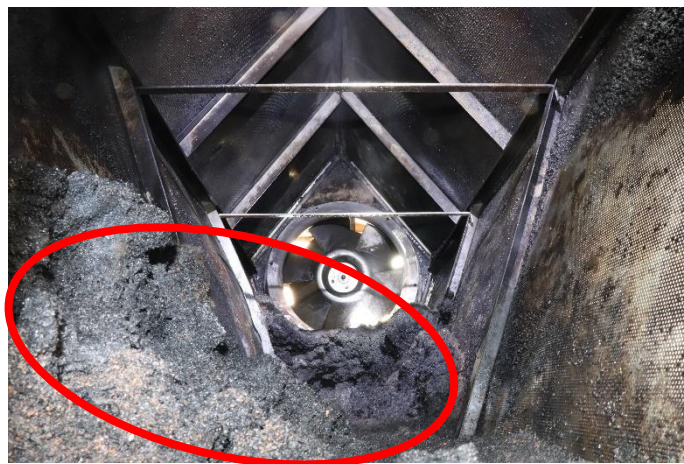
乾燥機内に堆積していた藁くずが温風により舞い上がり、バーナーに接炎し火災となった。

堆積している藁くず（出火部分内部）

試運転も含め、使用前には必ず前回使用した際に発生した藁くずなどを清掃してから使用しまし  
よう。

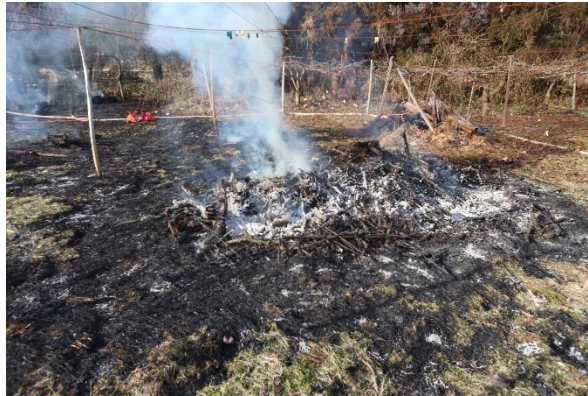
焼却中にその場を離れたため周囲に燃え広がり火災となった。

燃え広がったたき火の痕

農作業の一環として焼却作業をする場合は、事前に消防署へ届け出をするとともに、消火の準備をして、完全に消火するまでその場を離れない。

また、火災には至らなかったが、大量の煙が発生し付近住民や通行人が119番通報し火事騒ぎとなった事例も多くあることから、大量の煙などで周辺へ影響を及ぼさないよう、計画的に少量ずつ焼却する。
