近年増加傾向！

【電気が関連する火災統計について】

郡山地方広域消防組合管内では過去10年間（2013年から2022年まで）に電気が関連した原因の火災が142件発生しています。すべての火災に占める割合をみると、10年間の平均では12.9%である一方、2022年は26.0%と、近年は増加傾向となっています。

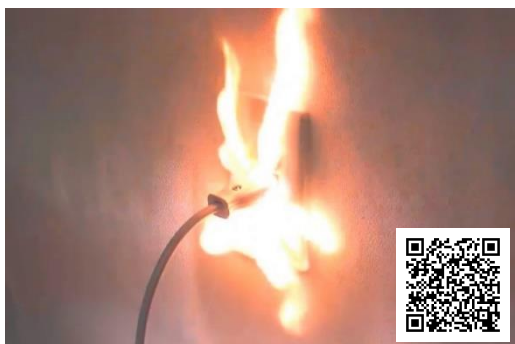
<トラッキング現象>

コンセントや延長コード、テーブルタップなどに電源プラグを長時間差し込んだままにしていると、コンセントや電源プラグの周囲、隙間にほこりや水分が付着します。

電源プラグの経年劣化と、これら付着したほこりや水分等によって、電源プラグの刃の間に微弱な電流が流れる状態となり、火花放電を繰り返すことによって電源プラグの樹脂部分が徐々に炭化し、トラック（電気の通り道）が形成され異常発熱して発火する現象をトラッキング現象と言います。

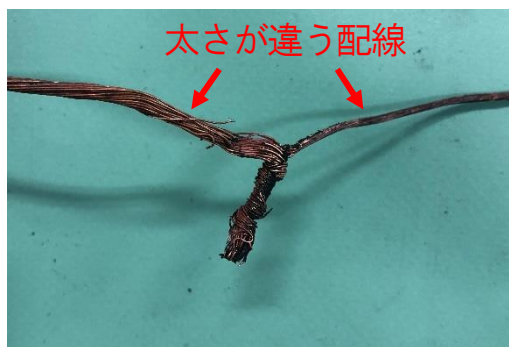
<ねじり合わせてつなげた配線>

また、いわゆる「素人配線」によって適切な工事がなされていない配線からの火災も多く発生しています。配線を接続する際にねじり合わせてつなげた場合、素線（細い線）が半断線の状態となることや、素線の数が違う配線をつなぎ合せたことにより許容電流（電線に流せる最大電流）が変わり、素線の少ない配線に負荷がかかり発熱し発火することがあります。

さらに絶縁処理が不十分なため、プラスとマイナスの線が接触し短絡（ショート）することで火災となった事例もあります。

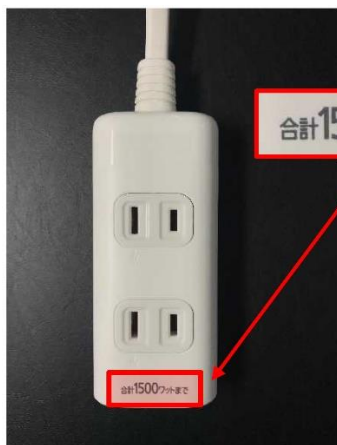
テーブルタップやコードリールには接続可能な最大消費電力が定められています。

接続可能な消費電力を超えると発熱し、配線の劣化、断線、トラッキング現象などを引き起こしやすくなり、火災の原因となることがあります。

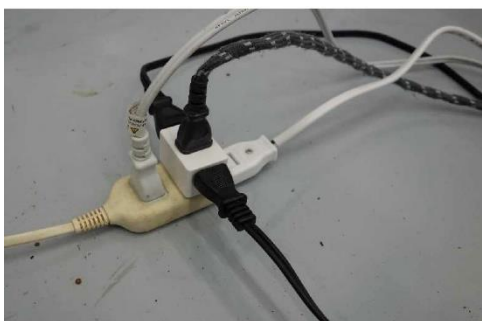
接続可能な最大消費電力は、テーブルタップ本体やパッケージなどに記載されていますので、必ず確認し、その範囲内の電気製品を使用しましょう。

たこ足配線で複数の電気製品を接続することで、知らぬ間に接続可能な消費電力を超過してしまっていることがある他、ほこりがたまりやすくなり、火災リスクが高まります。
